# Censimento degli edifici storici del comune di Santa Maria Maggiore

Quaderni di studio 5

## Esempi di edifici censiti: un cortile a Crana

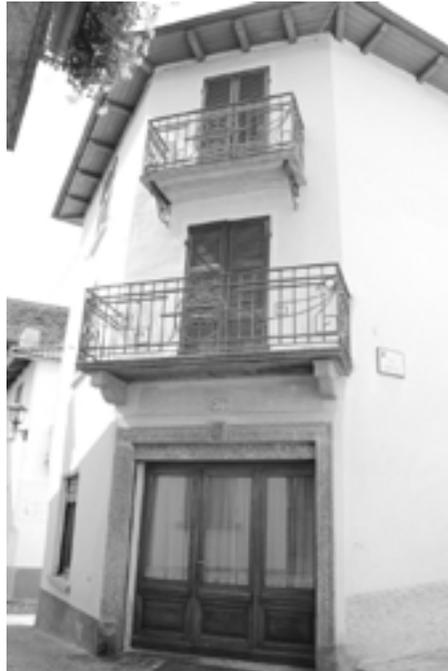
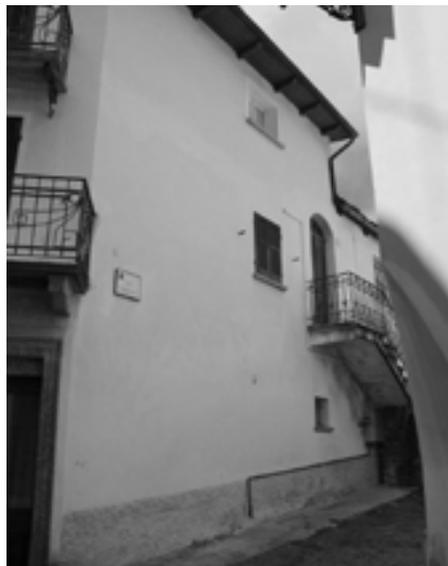
## EDIFICIO 164

Edificio che ha totalmente perduto le caratteristiche

Integro

Tegole

Intonaco cementizio

In cemento

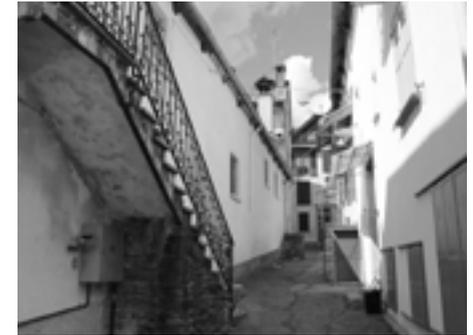
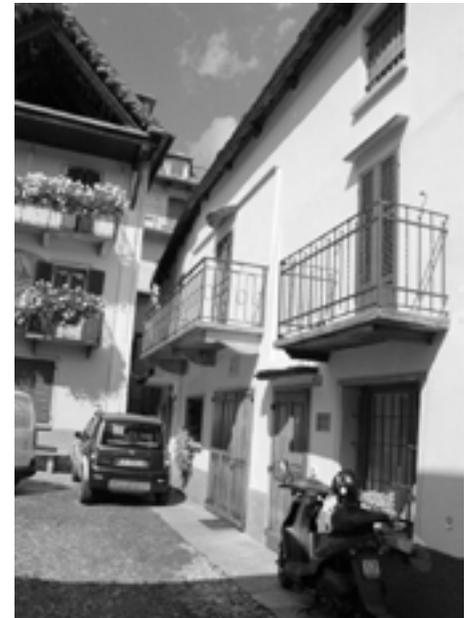
## EDIFICIO 171

Edificio che ha parzialmente perduto le caratteristiche

Integro

Intonaco cementizio

Struttura in cemento

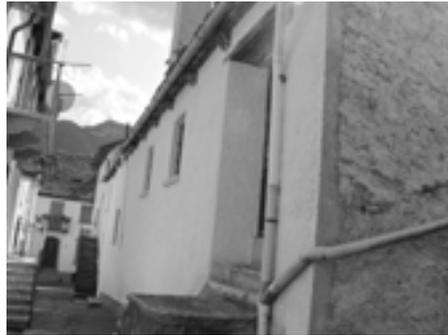
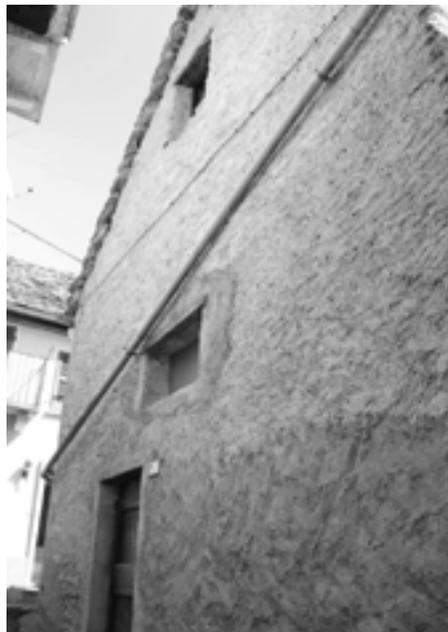
## EDIFICIO 179

Edificio che ha parzialmente perduto le caratteristiche

Integro

A calce al rustico  
Intonaco cementizio

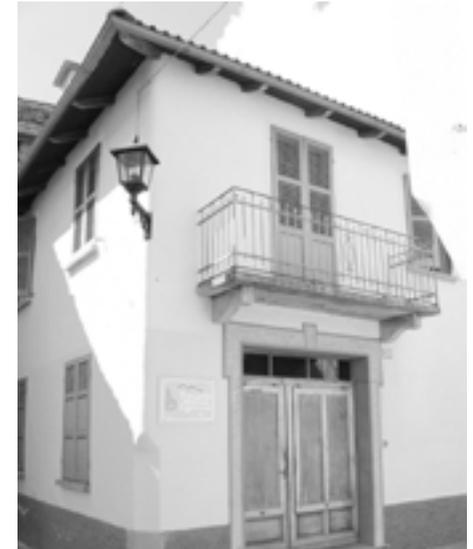
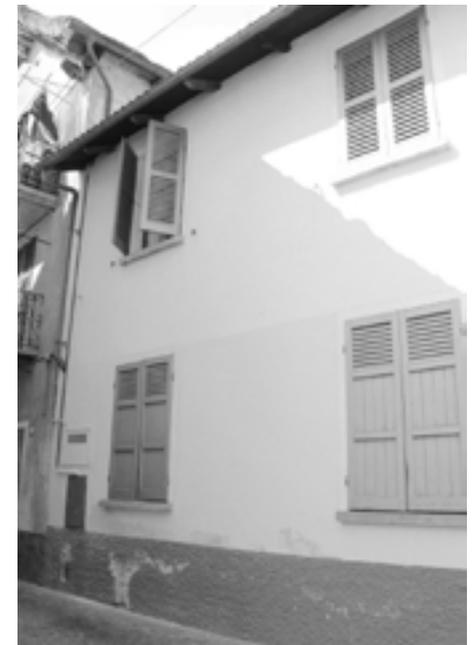
## EDIFICIO 188

Edificio che ha totalmente perduto le caratteristiche

Integro

Tegole

Intonaco cementizio

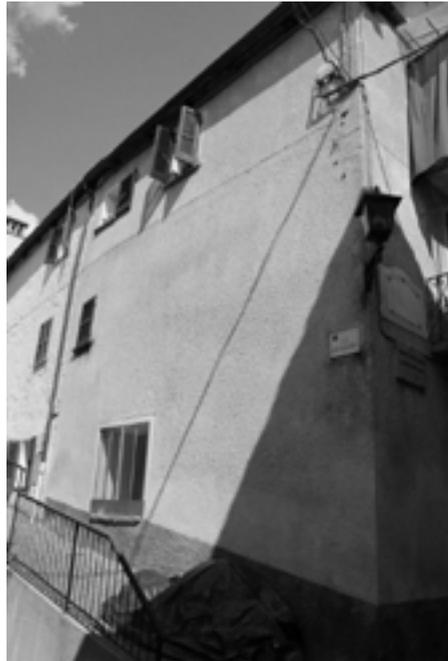
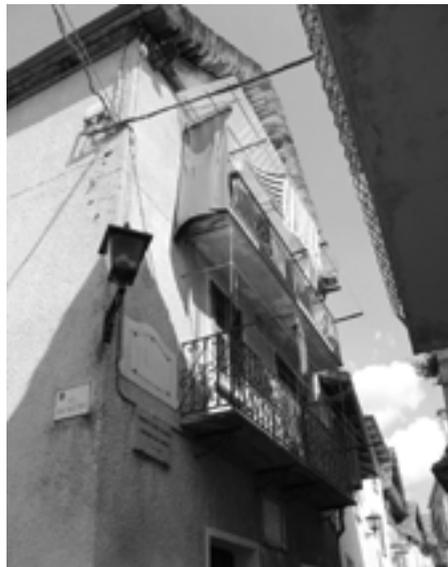
## EDIFICIO 192

Edificio che ha parzialmente perduto le caratteristiche

Integro

Intonaco cementizio

Struttura in cemento
