Censimento degli edifici storici del comune di Borgomezzavalle

Quaderni di studio 6

Esempi di edifici censiti: Ruginenta

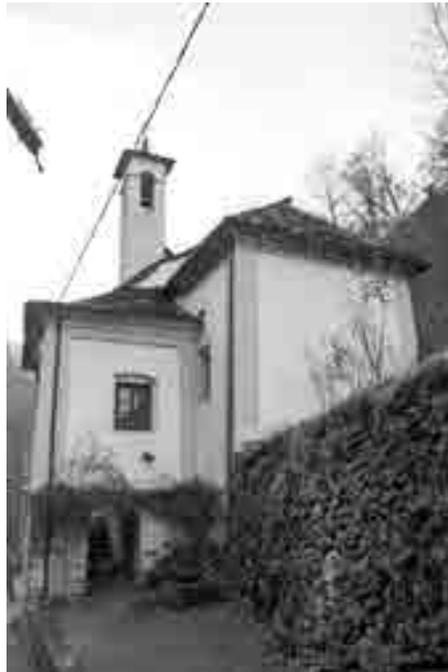
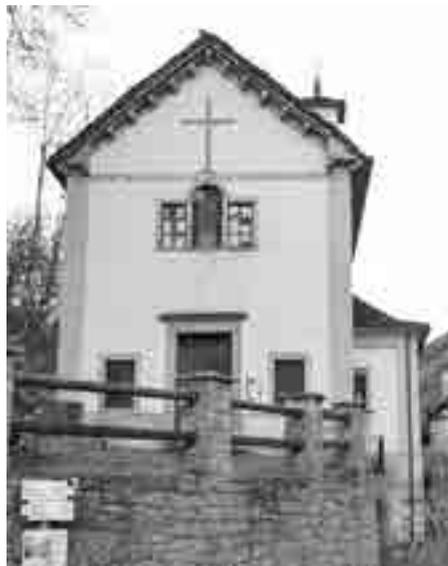
EDIFICIO 156

Edificio tradizionale recuperato con interventi di tipo conservativo

Integro
Numero di piani 2

Tipologia
A falde composte
Chiuso

Manto
Realizzato in piode con tecnica tradizionale

Smaltimento acque
Canali e discese in metallo

Struttura in pietra
Non valutabile
Intonaci
A calce finito e tinteggiato a calce

Porte
Architrave e stipiti in pietra squadrati e lavorati

Finestre
Architrave e stipiti in pietra squadrati e lavorati; Arco monolitico sagomato e stipiti in pietra o in muratura

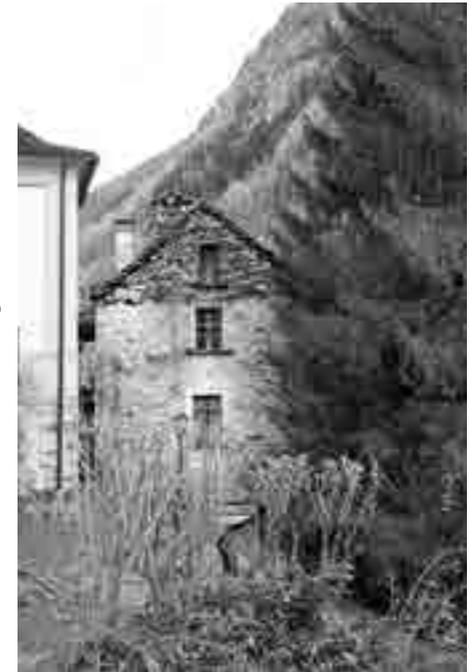
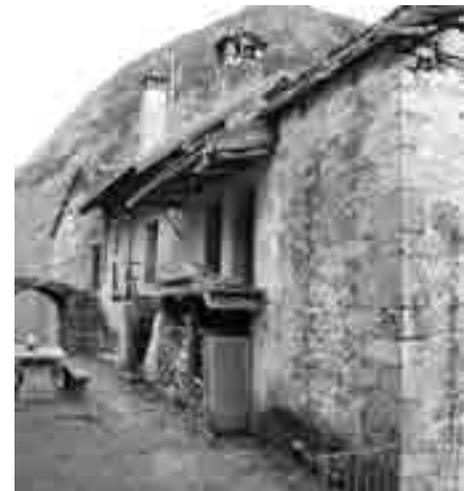
EDIFICIO 157

Edificio di tipo tradizionale non ristrutturato

Integro
Numero di piani 4

Tipologia
A capanna
Chiuso
Manto
Realizzato in piode con tecnica tradizionale

Smaltimento acque
Canali e discese in metallo

Struttura in pietra
A secco
Elementi di pezzatura variabile
Intonaci
A calce al rustico

Porte
Architrave e stipiti in pietra
Arco a conci di pietra e stipiti in pietra

Finestre
Architrave e stipiti in pietra
Architrave in legno e stipiti in muratura

Balcone
Mensole in legno; assito in legno

Scale esterne
In pietra su struttura portante

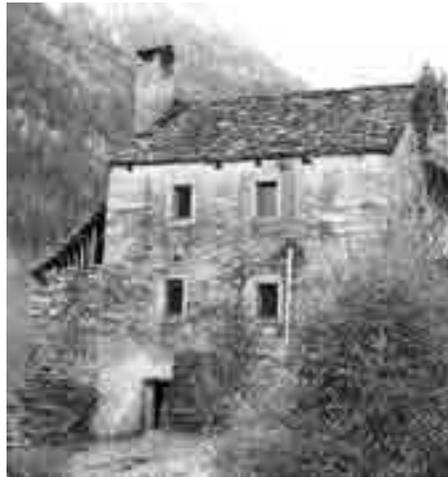
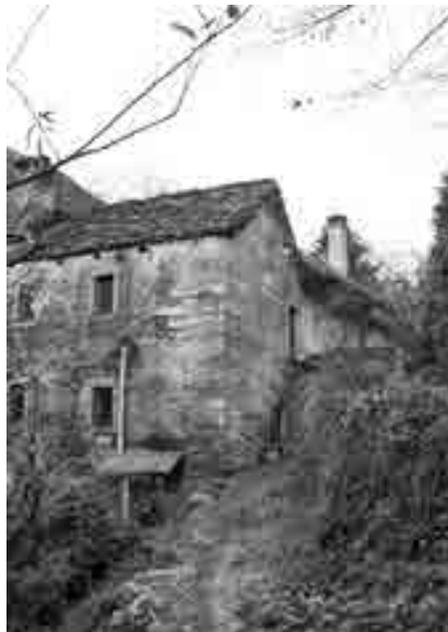
EDIFICIO 159

Residenziale in uso stagionale

Edificio di tipo tradizionale non ristrutturato

Integro

A capanna
Chiuso

Realizzato in piode con
tecnica tradizionale

Canali e discese in metallo

Non valutabile

A calce al rustico

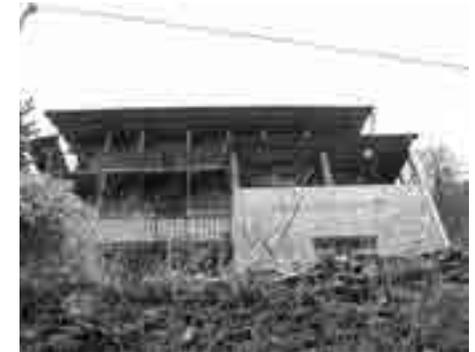
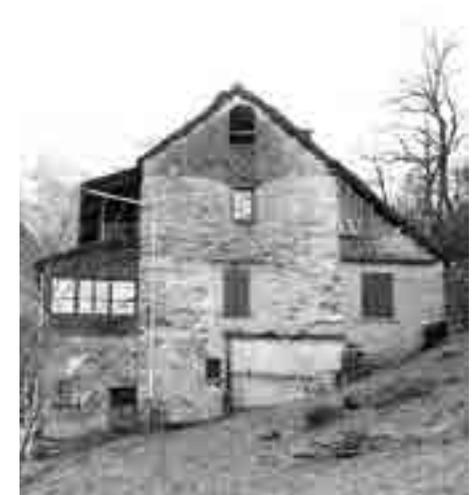
EDIFICIO 163

Edificio tradizionale ristrutturato che ha
parzialmente perduto le caratteristiche

Integro

A capanna
Aperto e ventilato

Realizzato in piode con
tecnica tradizionale

Canali e discese in metallo

A calce al rustico

Architrave e stipiti in pietra squadrati e
lavorati

Architrave e stipiti in pietra
Architrave in legno e stipiti in legno o in
muratura

Mensole in legno
Assito in legno
Parapetto/Ringhiera in legno

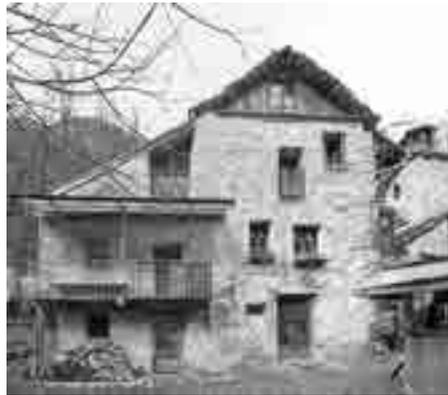
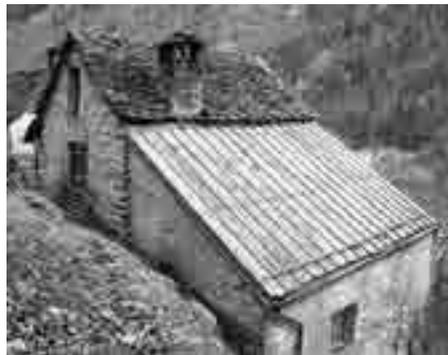
EDIFICIO 166

Edificio che ha parzialmente perduto le caratteristiche

Integro

A falde composte

Realizzato in piode con tecnica tradizionale

In lamiera

Canali e discese in metallo

A calce a rustico

Architrave in legno e stipiti in muratura

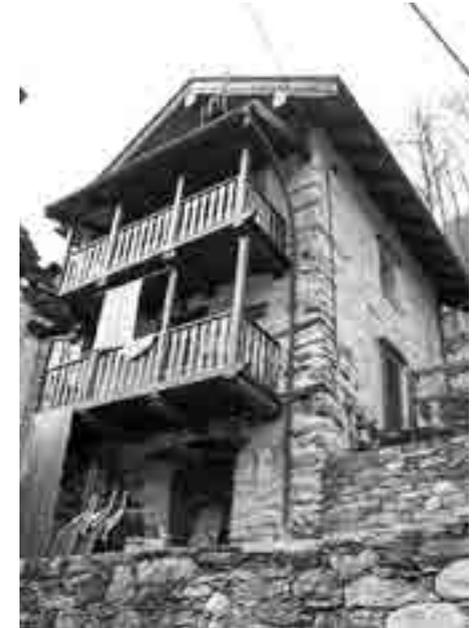
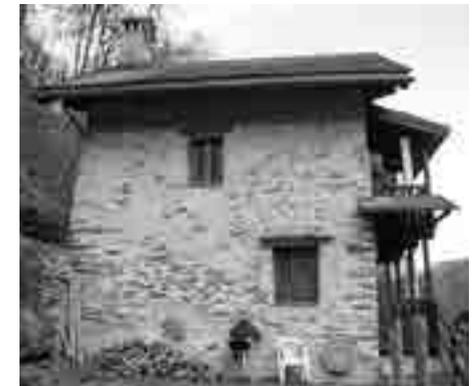
EDIFICIO 167

Edificio tradizionale recuperato con interventi di tipo conservativo

Integro

A capanna

A calce al rustico

In pietra su struttura portante

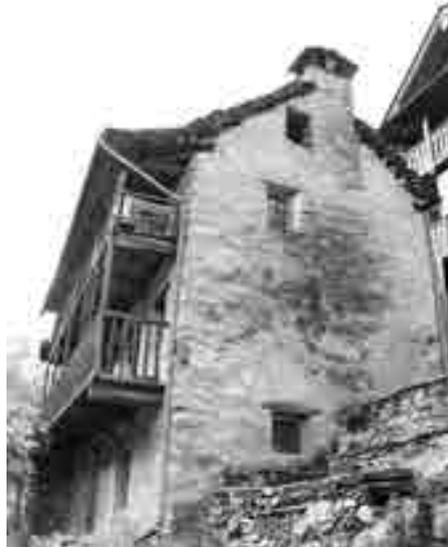
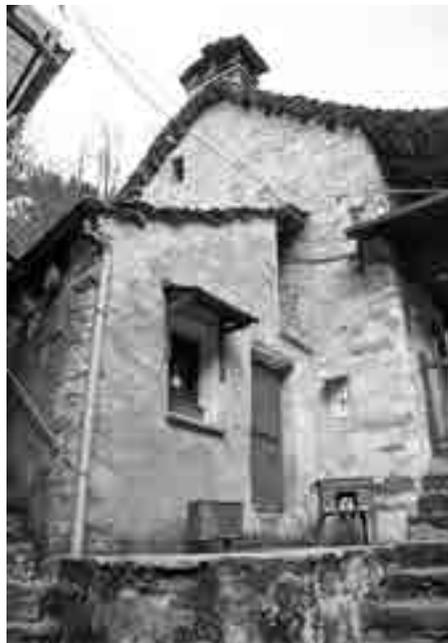
EDIFICIO 168

A calce al rustico

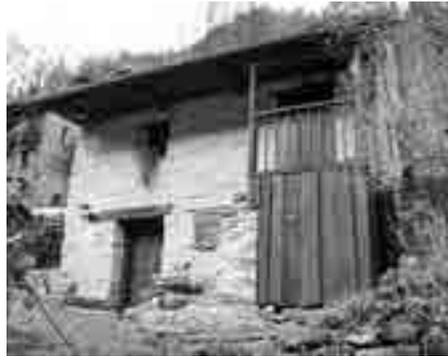
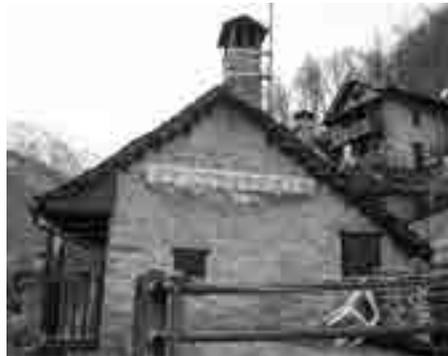
EDIFICIO 171

A calce al rustico

In pietra su struttura portante

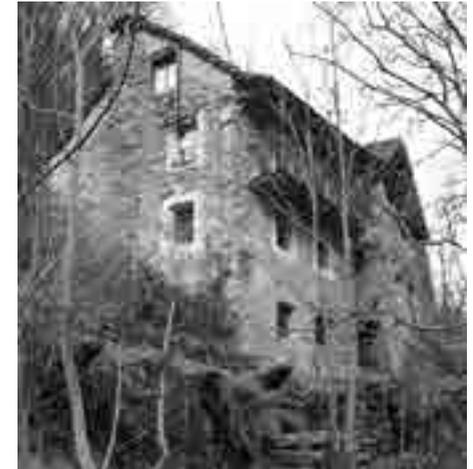
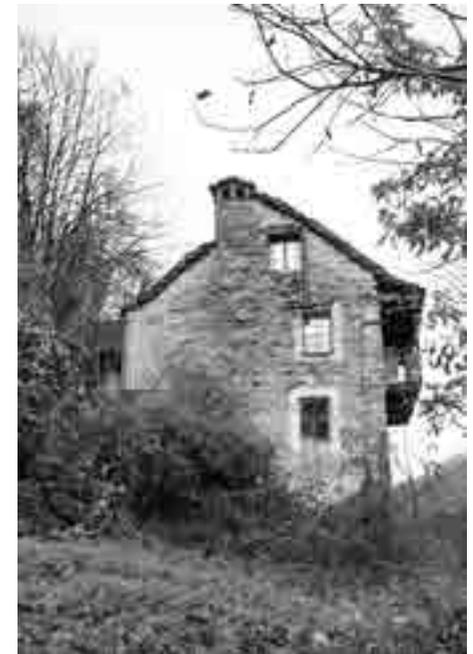
EDIFICIO 819

A calce al rustico
