Censimento degli edifici storici del comune di Baceno

Quaderni di studio 4

Esempi di edifici censiti: la frazione di Cuggine

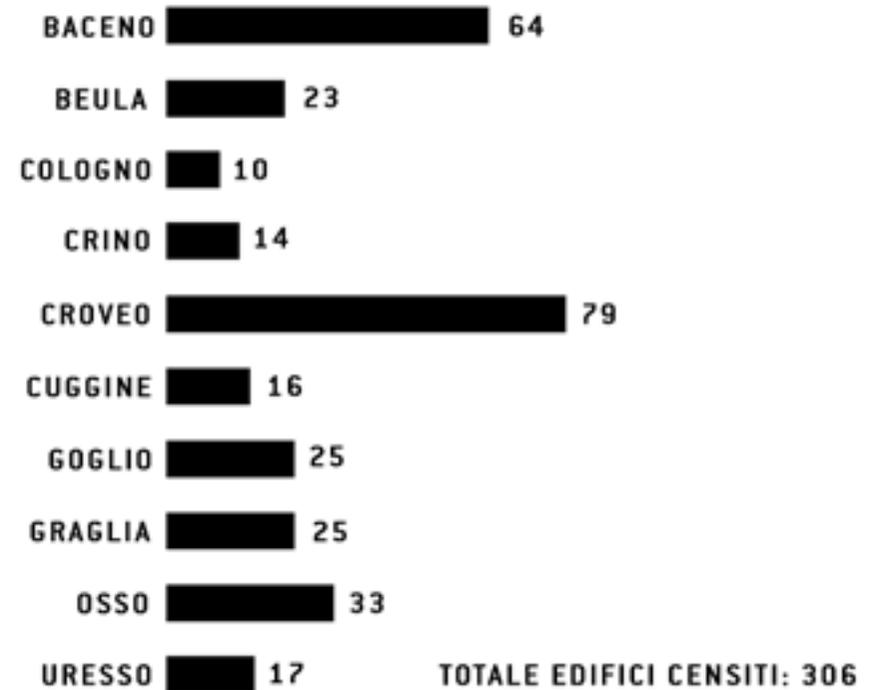
Edifici censiti, divisi per le frazioni del comune

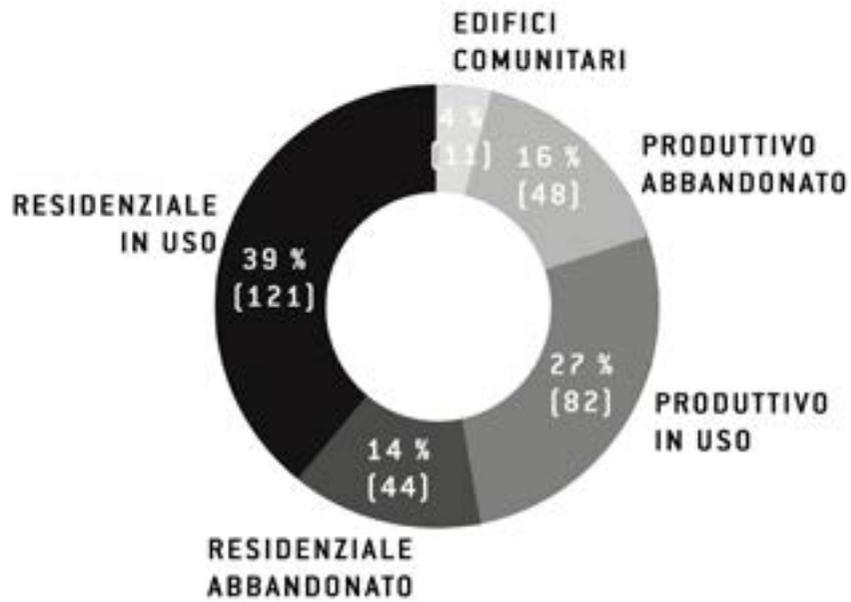
Destinazioni d'uso distinti se in uso o abbandonati

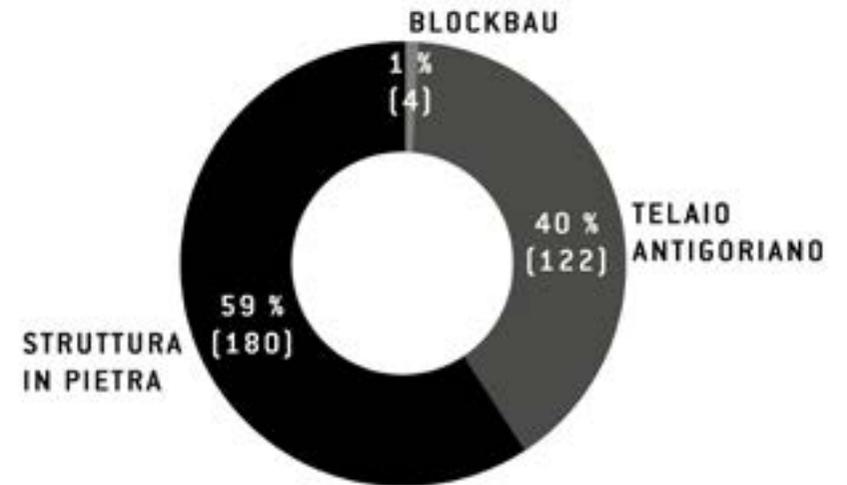
Tipologie di struttura portante esterna

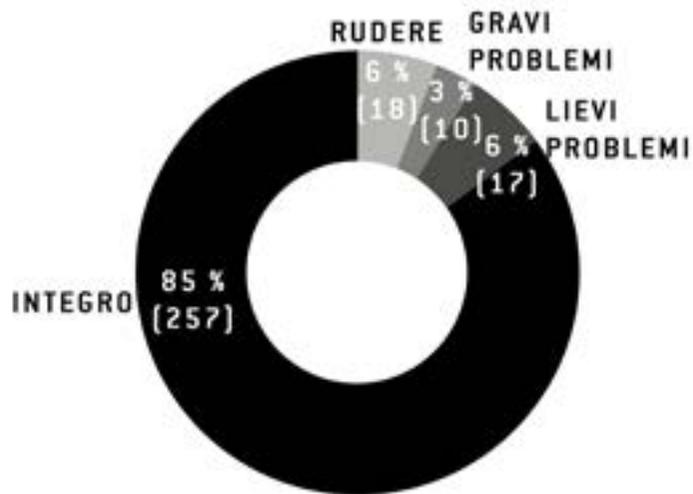
Stato di conservazione

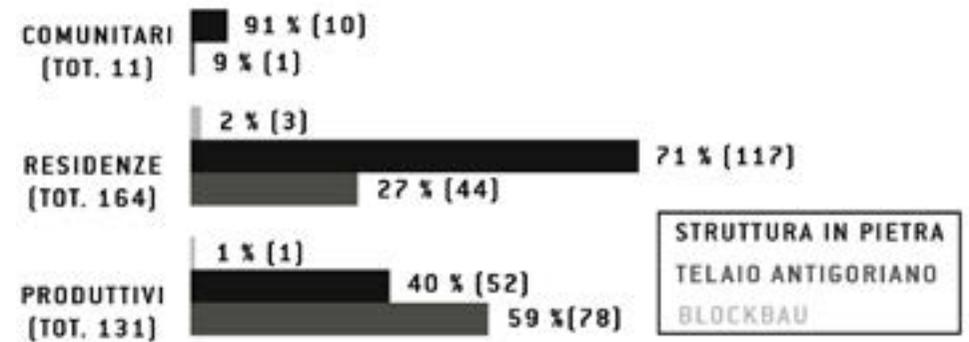
Incrocio di dati: destinazioni d'uso divisi secondo la struttura esterna portante

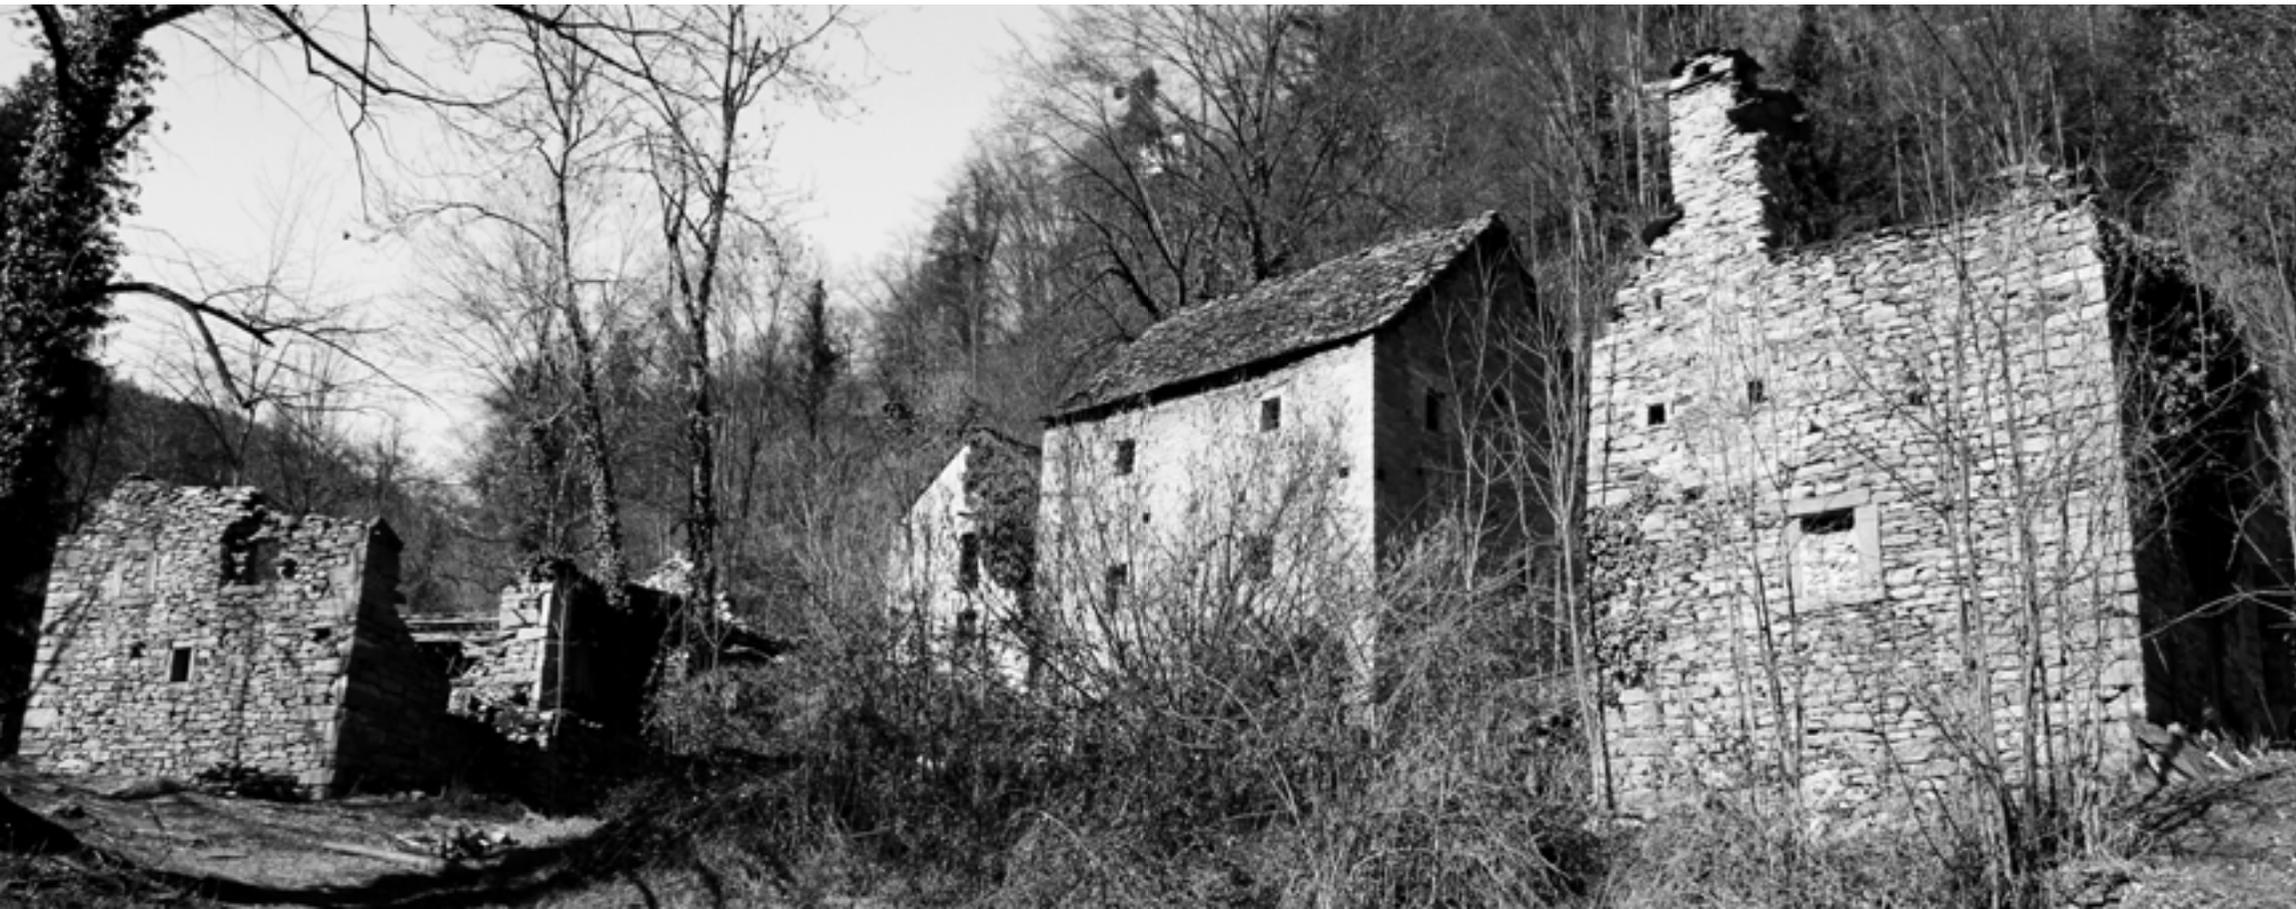
Mappa di Cuggine con gli edifici numerati secondo l'identificativo qgis delle schede di censimento riprodotte nelle pagine successive. Disegno fuori scala.

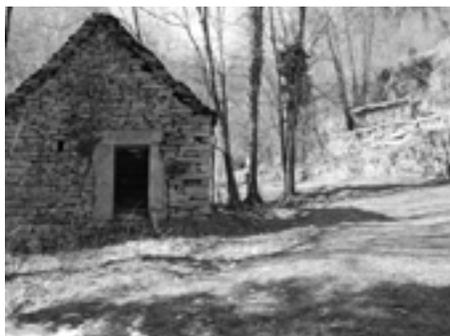
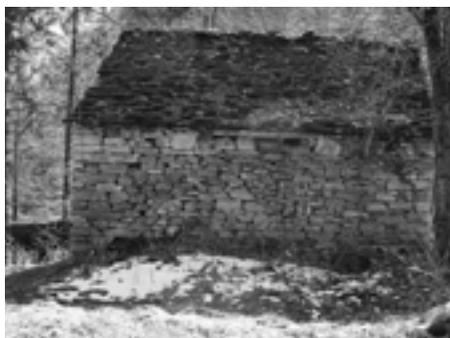
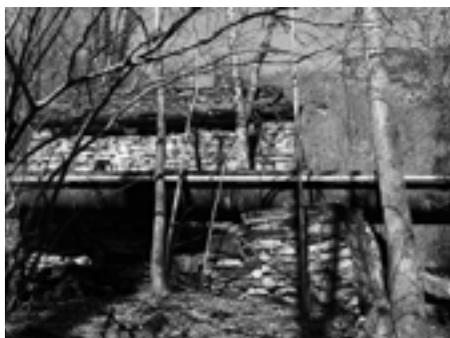
Prospetto Est

Edificio di tipo comunitario (mulino)

Edificio non ristrutturato

Integro

A capanna

Realizzato in piode con tecnica tradizionale

A secco

Elementi di pezzatura variabile

Architrave monolitico e stipiti monolitici o in muratura

Feritoia

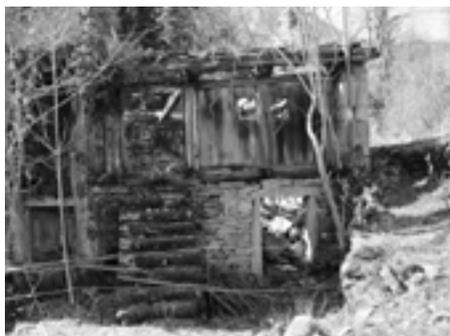
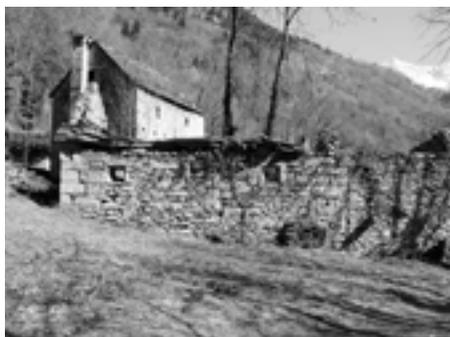
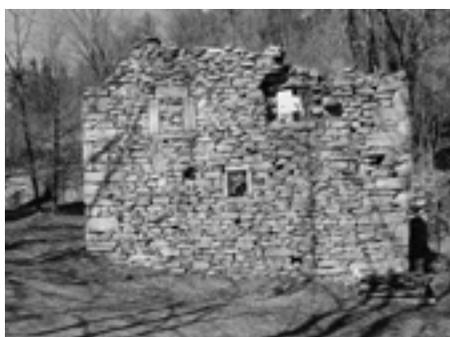
Prospetto Est

Residenziale abbandonato

Edificio non ristrutturato

Rudere

A capanna

Realizzato in piode con tecnica tradizionale

A secco

Elementi di pezzatura variabile

Architrave monolitico e stipiti monolitici o in muratura

Architrave in legno e stipiti in legno o in muratura

In pietra su struttura portante

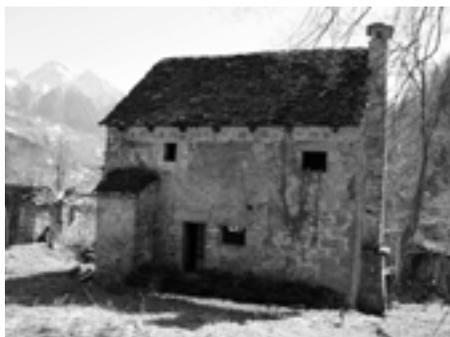
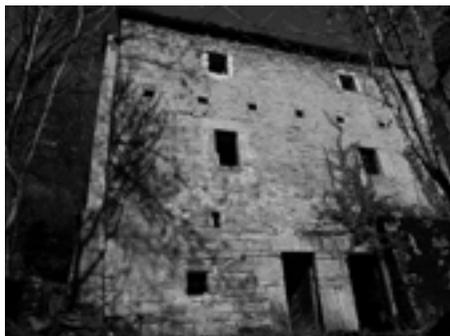
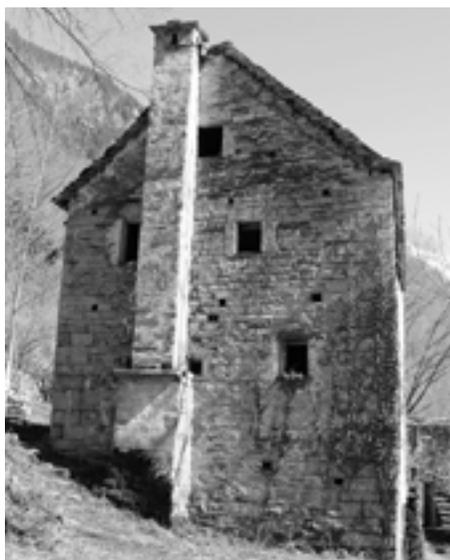
Prospetto Ovest

Residenziale abbandonato

Edificio non ristrutturato

Integro

A capanna

Realizzato in piode con tecnica tradizionale

A secco

Con malta di allettamento

Elementi regolari e squadrati

Architrave monolitico e stipiti monolitici o in muratura

Portali binati

Architrave e stipiti in pietra squadrati e lavorati

Feritoia

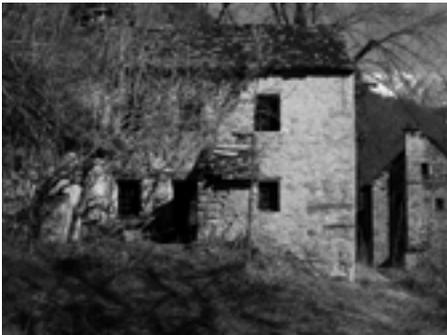
Prospetto Nord

Residenziale abbandonato

Edificio non ristrutturato

Integro

Realizzato in piode con tecnica tradizionale

Non valutabile perché completamente intonacata

A calce finito e tinteggiato a calce

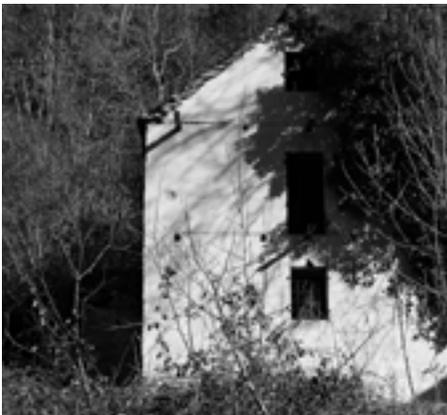
Prospetto Sud

A capanna

Non valutabili perché intonacate

Mensole in legno

Comignolo

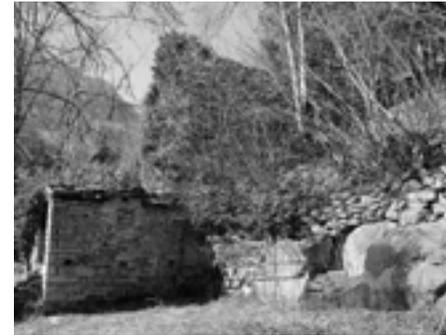
Prospetto Est

Produttivo Abbandonato

Edificio non ristrutturato

Gravi problemi strutturali

Realizzato in piode con tecnica tradizionale

A secco

Elementi regolari e squadrati

Telaio Antigoriano

Parete di legno tra due pareti in pietra

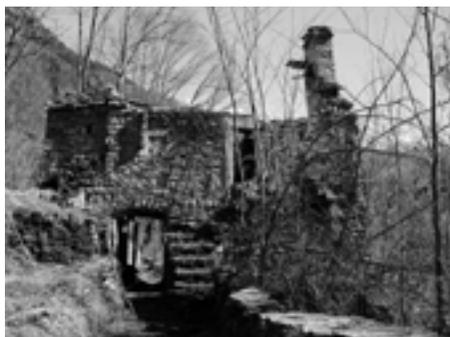
Prospetto Est

Residenziale abbandonato

Edificio non ristrutturato

Rudere

Realizzato in piode con tecnica tradizionale

A secco

Elementi di pezzatura variabile

Architrave monolitico e stipiti monolitici o in muratura

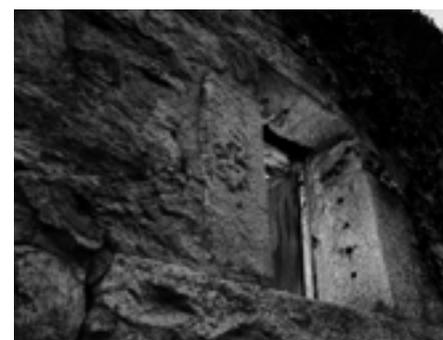
Elementi incisi su pietra

Incisioni su elementi in pietra

Architrave del portale est nel sottoportico, reca incisa la data 1582 e in mezzo una decorazione floreale; lo stipite sinistro incisa una figura intera. Stipite sinistro della finestra sul prospetto est incisa una decorazione.

1582

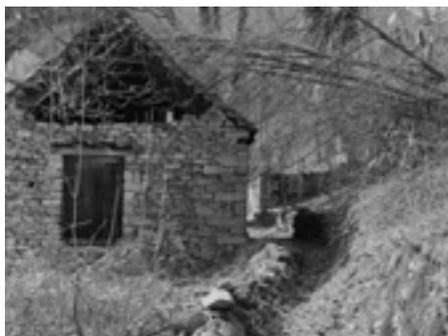
Prospetto Est

In uso extragricolo

Edificio non ristrutturato

Integro

Realizzato in piode con tecnica tradizionale

Canali di gronda e discese in metallo

A secco

Elementi di pezzatura variabile
